# けい酸塩系含浸コンクリート保護材工法+断面修復工法 (エバープロロング工法)

日本プロロング株式会社  
代表取締役 富田 豊

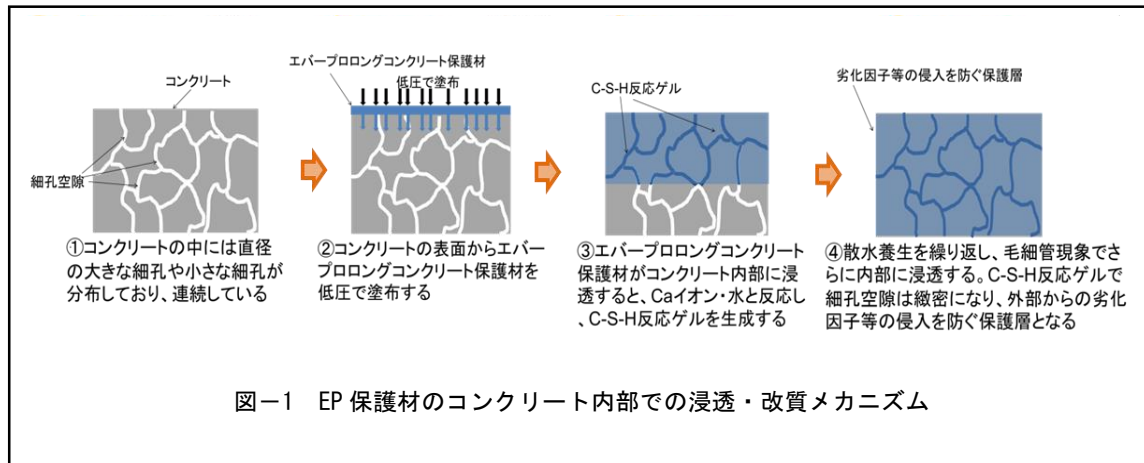
エバープロロングコンクリート保護材(以下、EP保護材と略す)は、主成分をけい酸ナトリウム・けい酸カリウムのモル比1:1に成分配合を調整しナノ粒子化した反応型けい酸塩混合型表面含浸材に分類される材料である。モル比を1:1の成分配合にすることにより、混合アルカリ効果が起こり、単独材料(ナトリウム系、カリウム系、リチウム系等)よりも硬度、密度が増し、化学耐久性が上がる。その配合比率の最適比率の1:1で配合することによって、比重1.2、pH11-12、粘度6~8(mPa・s)、凝固点は0度以下、直径1~10nm(水の分子団は40nm)のナノ粒子化されたEP保護材がコンクリート内に浸透すると、コンクリート内部のカルシウムイオン、水と反応しC-S-Hゲルを生成することで細孔空隙を埋め、緻密にすることで外部からの劣化因子等を抑制する保護層を形成するという特徴を有している。図-1にEP保護材のコンクリート内部での浸透・改質メカニズムについて示す。

図-1 EP保護材のコンクリート内部での浸透・改質メカニズム

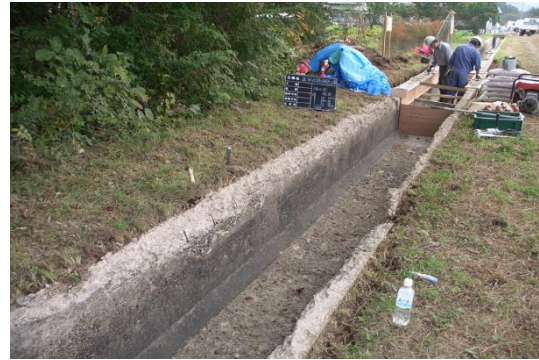
写真-3 に施工対象構造物を示す。施工対象構造物は、農業用水路として現場で施工後 43 年経過したものである。コンクリート劣化の進行や断面欠損状況からシート膜工法や塗膜工法などの表面被覆工法が試験施工として行われた。その中で、表面含浸工と断面修復工を組み合わせた本工法も試験施工の対象工法として施工を行った。

写真-3 施工前の用水路

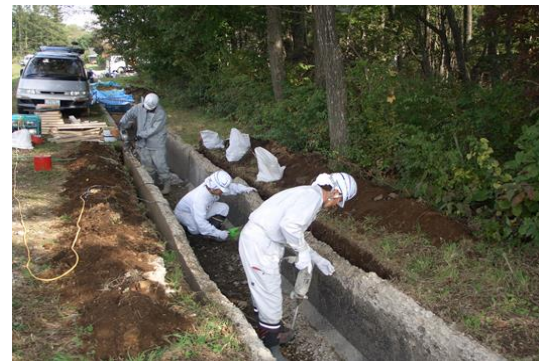
対象構造物は 43 年経過していたため、中性化が進行していた。そのため未中性化域を確認するまで断面をはつりだした。(写真-4) (写真-5)

写真-4 はつり工の様子

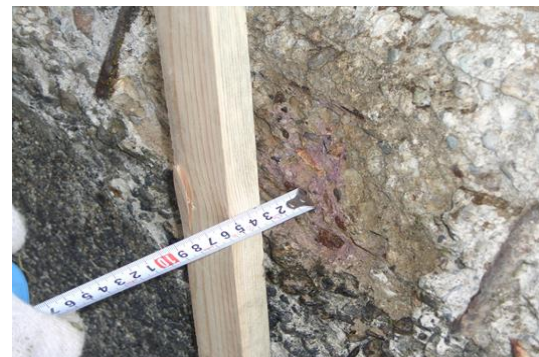
写真-5 はつり工 未中性化域確認状況

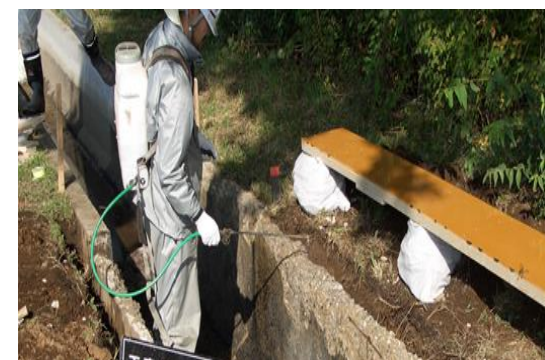
その後 EP 保護材を塗布するために散水を行った。これは、EP 保護材は反応型のけい酸塩系表面含浸材のため、散水をあらかじめ行うことで含浸材をより内部に浸透させやすい状況にするためである。散水後、ある程度表面が乾燥したら EP 保護材を塗布し、塗布後、表面が乾燥したら再び散水を行った。この工程を 2 回繰り返し、その後十分に散水養生を行った。(写真-6)

写真-6 表面含浸工 EP 保護材塗布状況(噴霧による塗布)

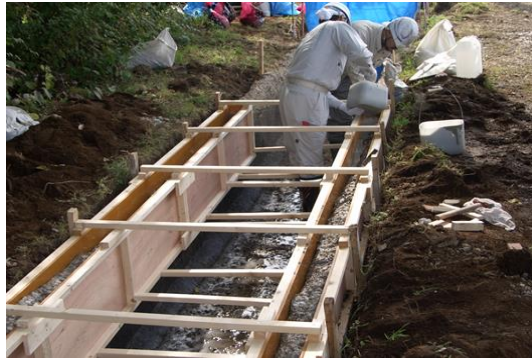
なお、EP 保護材の標準塗布工程については表-2 に示す。表面含浸工後、水路内側に型枠を組み、無収縮モルタルで断面を修復した。(写真-7)

写真-7 断面修復工の様子

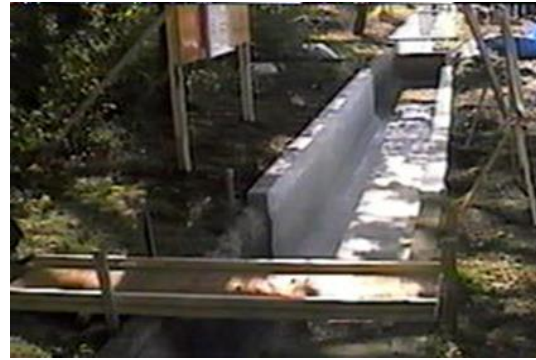
写真-8 施工完了状況

断面修復完了後、型枠をはずし、表面整形を行い、養生を十分に行ったのち、再び EP 保護材を表-2 に示す塗布工程で塗布を行い、本工法を完了させた。(写真-8)

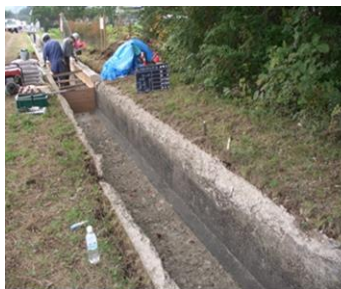
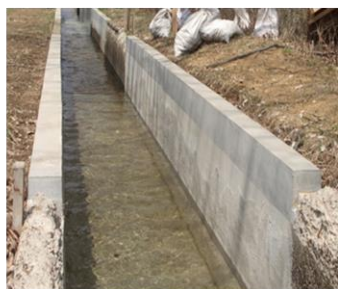
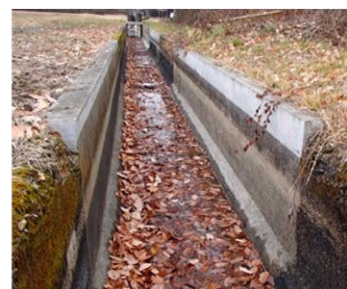
～施工前～

～施工後6ヶ月～

～施工後8年～

写真-9 施工前・6ヵ月後・8年後のコンクリート用水路の外観状況

施工後 6 ヶ月、8 年経過したコンクリート用水路の外観観察状況を写真-9 に示す。まずコンクリート用水路の表面を見てみると、施工後 6 ヶ月、施工後 8 年では水による汚れ等は見られたが、いずれにおいても剥離・剥落、目立ったひび割れ等はほとんど確認できなかった。これは EP 保護材を塗布したことによって修復したモルタル部分の表面が緻密になり、外部からの劣化因子の抑制、また凍害抑制性の効果につながったと考えられる。また、既存の構造物と断面修復工で修復した境目をみても、剥離・剥落、境目からのひび割れ等も確認できなかった。これは、EP 保護材をはつり後に塗布したことにより、既存の構造物の表層部をより緻密にすると同時に、微細なひび割れなども EP 保護材が浸透することで反応ゲルがひび割れを充填し、さらには、モルタルとの付着性向上の効果につながったのではないかと考える。
